경기도농업기술원  
2017년도 연구실험실  
정밀안전진단 결과보고서

2017. 10

(주) 누리앤소방 전기 안전

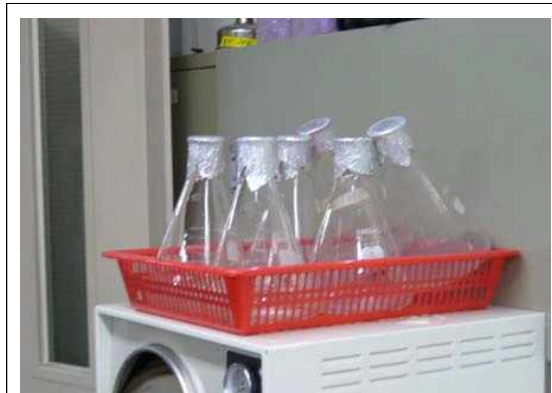
<모범사례>

#### 2) 연구실 내 선반 위 물품 적재

"선반이나 실험대 상부에 적재되어 있는 물품은 재료별, 품목별, 중량별, 이와 유사한 분류방법으로 분류하여 해당 보관함에 보관하거나 제품, 자재, 부재 등이 넘어지지 않도록 지탱하는 등 안전조치를 하여야 함

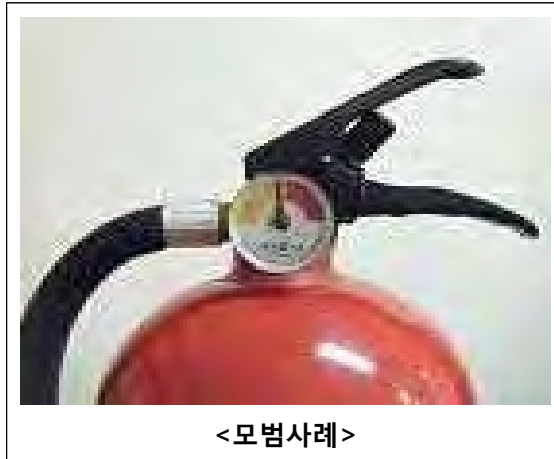
### 1) 소화기 충압상태 불량

충전압력이 정상압력범위 미만인 일부 소화기는 정상압력범위를 유지하는 새로운 소화기로 교체하고, 주기적으로 충전압력을 점검하여 화재 시 초기에 진화할 수 있도록 관리하여야 함

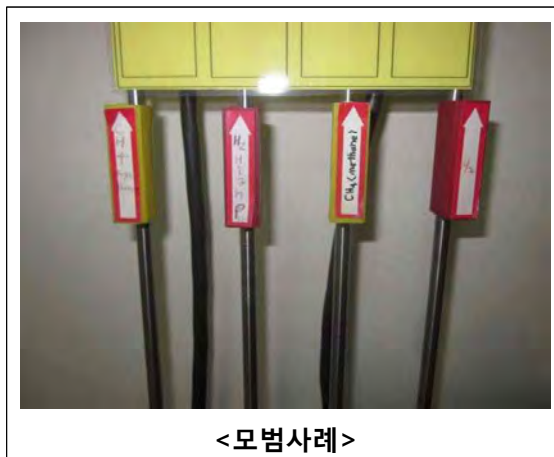
### 1) 가스배관 흐름방향 및 가스명칭 미표시

가스배관에는 취급 중인 가스의 정확한 명칭과 흐름방향을 표시함

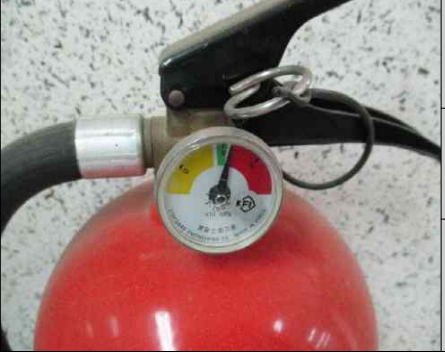
분야	번호	관련 사진	사진설명/ 개선방안/ 관련근거
소방	2

<b>사진 설명</b> <ul style="list-style-type: none"> <li>■ 소화기 충압상태 불량</li> </ul>
			<b>개선 방안</b> <ul style="list-style-type: none"> <li>■ 소화기는 정상압력범위를 유지하는 새로운 소화기로 교체하고, 주기적으로 충전압력을 점검</li> </ul>
			<b>관련 근거</b> <ul style="list-style-type: none"> <li>■ 국가화재안전기준 NFSC 101 (소화기구의 화재안전기준)</li> </ul>

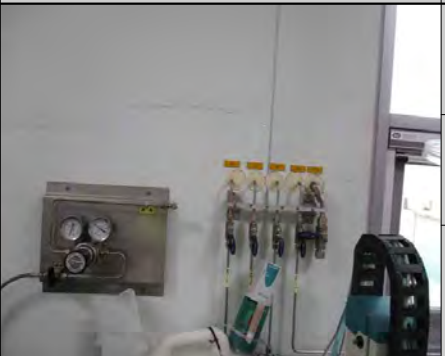
분야	번호	관련 사진	사진설명/ 개선방안/ 관련근거
가스	15

<b>사진 설명</b> <ul style="list-style-type: none"> <li>■ 배관 막음조치 미흡</li> </ul>
			<b>개선 방안</b> <ul style="list-style-type: none"> <li>■ 가스배관 등 말단부위는 플러그 막음조치나 밸브에 시건조치 등이 필요</li> </ul>
			<b>관련 근거</b> <ul style="list-style-type: none"> <li>■ 도시가스사업법 시행규칙[별표7]</li> <li>■ 고압가스안전관리법 시행규칙[별표8]</li> </ul>

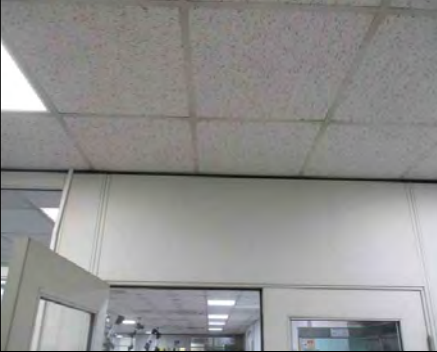
분야	번호	관련 사진	사진설명/ 개선방안/ 관련근거	
소방	12

사진 설명	■ 피난구유도등 미설치
			개선 방안	■ 안전구획된 거실로 통하는 출입구, 옥내로부터 직접 지상으로 통하는 출입구 및 그 부속실의 출입구 등에 피난구유도등을 설치
			관련 근거	■ 국가화재안전기준 NFSC 303 (유도등 및 유도표지의 화재안전기준)

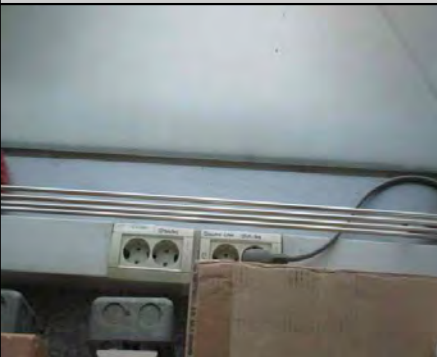
분야	번호	관련 사진	사진설명/ 개선방안/ 관련근거	
가스	6

사진 설명	■ 가스배관 흐름방향 및 가스명칭 미표시
			개선 방안	■ 가스배관에는 취급 중인 가스의 명칭과 흐름방향을 표시
			관련 근거	■ 고압가스 안전관리법 시행규칙[별표8](고압가스 저장·사용의 시설·기술·검사 기준)

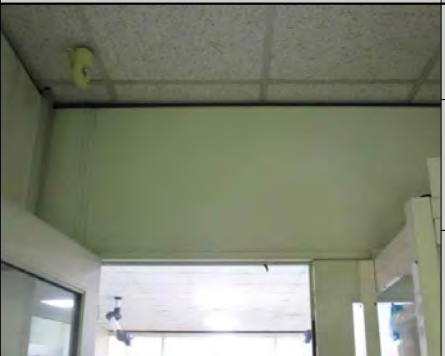
분야	번호	관 련 사 진	사진설명/ 개선방안/ 관련근거
소방	12

<p>사진 설명</p> <ul style="list-style-type: none"> <li>■ 피난구유도등 미설치</li> </ul>
			<p>개선 방안</p> <ul style="list-style-type: none"> <li>■ 안전구획된 거실로 통하는 출입구, 옥내로부터 직접 지상으로 통하는 출입구 및 그 부속실의 출입구 등에 피난구유도등을 설치</li> </ul>
			<p>관련 근거</p> <ul style="list-style-type: none"> <li>■ 국가화재안전기준 NFSC 303 (유도등 및 유도표지의 화재안전기준)</li> </ul>

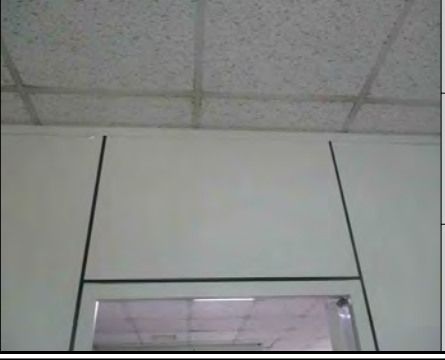
사진 설명	■ 피난구유도등 미설치				
					개선 방안	■ 안전구획된 거실로 통하는 출입구, 옥내로부터 직접 지상으로 통하는 출입구 및 그 부속실의 출입구 등에 피난구유도등을 설치				
					관련 근거	■ 국가화재안전기준 NFSC 303 (유도등 및 유도표지의 화재안전기준)				
분야	번호	관련 사진			사진설명/ 개선방안/ 관련근거					
가스	15

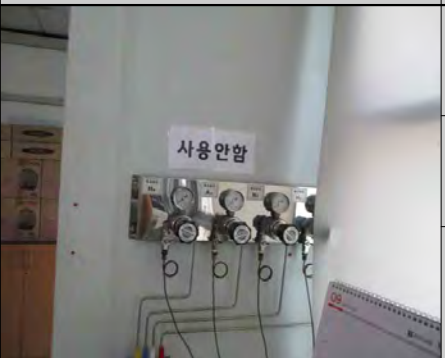
사진 설명	■ 배관 막음조치 미흡				
					개선 방안	■ 가스배관 등 말단부위는 플러그 막음조치나 밸브에 시건조치 등이 필요				
					관련 근거	■ 도시가스사업법 시행규칙[별표7] ■ 고압가스안전관리법 시행규칙[별표8]

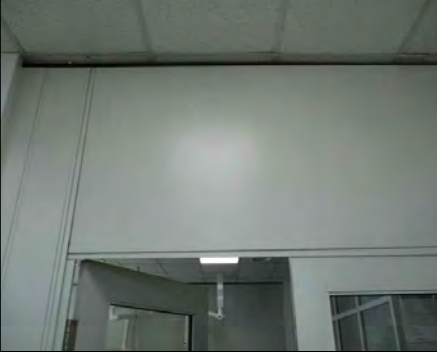
분야	번호	관련 사진	사진설명/ 개선방안/ 관련근거	
소방	12

사진 설명	■ 피난구유도등 미설치
			개선 방안	■ 안전구획된 거실로 통하는 출입구, 옥내로부터 직접 지상으로 통하는 출입구 및 그 부속실의 출입구 등에 피난구유도등을 설치
			관련 근거	■ 국가화재안전기준 NFSC 303 (유도등 및 유도표지의 화재안전기준)

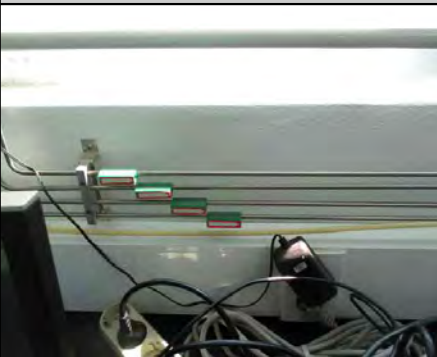
분야	번호	관련 사진	사진설명/ 개선방안/ 관련근거	
가스	6

사진 설명	■ 가스배관 가스명칭 미표시
			개선 방안	■ 가스배관에는 취급 중인 가스의 명칭과 흐름 방향을 표시
			관련 근거	■ 고압가스 안전관리법 시행규칙[별표8](고압가스 저장·사용의 시설·기술·검사 기준)

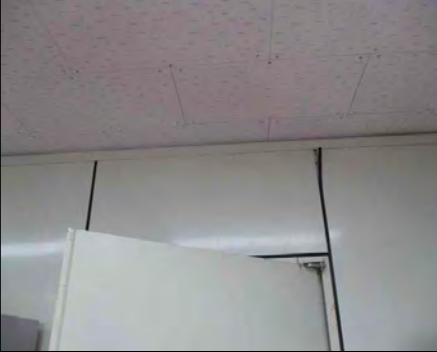
분야	번호	관련 사진	사진설명/ 개선방안/ 관련근거
소방	12

<b>사진 설명</b> ■ 피난구유도등 미설치
			<b>개선 방안</b> ■ 안전구획된 거실로 통하는 출입구, 옥내로부터 직접 지상으로 통하는 출입구 및 그 부속실의 출입구 등에 피난구유도등을 설치
			<b>관련 근거</b> ■ 국가화재안전기준 NFSC 303 (유도등 및 유도표지의 화재안전기준)

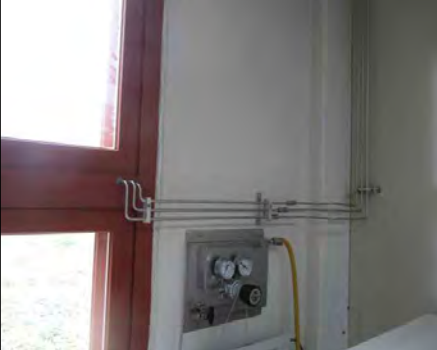
분야	번호	관련 사진	사진설명/ 개선방안/ 관련근거
가스	6

<b>사진 설명</b> ■ 가스배관 흐름방향 및 가스명칭 미표시
			<b>개선 방안</b> ■ 가스배관에는 취급 중인 가스의 명칭과 흐름방향을 표시
			<b>관련 근거</b> ■ 고압가스 안전관리법 시행규칙[별표8](고압가스 저장·사용의 시설·기술·검사 기준)

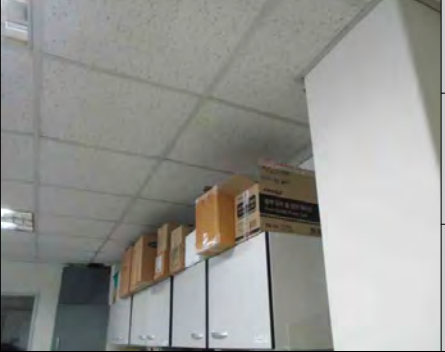
분야	번호	관련 사진	사진설명/ 개선방안/ 관련근거	
일반	6

사진 설명	■ 연구실 내 선반 위 물품 적재
			개선 방안	■ 낙하 시 인체위해 우려가 있고 충격 등으로 화재 또는 폭발 가능성이 있는 적재물 등은 실험대 선반, 시약장 등의 상부에 적재를 금지
			관련 근거	■ 산업안전보건기준에 관한 규칙 제14조 (낙하물에 의한 위험의 방지)

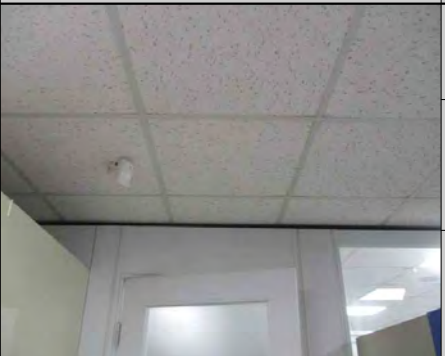
분야	번호	관련 사진	사진설명/ 개선방안/ 관련근거	
소방	12

사진 설명	■ 피난구유도등 미설치
			개선 방안	■ 안전구획된 거실로 통하는 출입구, 옥내로부터 직접 지상으로 통하는 출입구 및 그 부속실의 출입구 등에 피난구유도등을 설치
			관련 근거	■ 국가화재안전기준 NFSC 303 (유도등 및 유도표지의 화재안전기준)

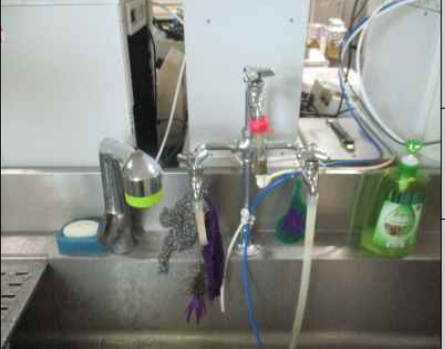
사진 설명	<ul style="list-style-type: none"> <li>■ 세안장치 미설치</li> </ul>			
					개선 방안	<ul style="list-style-type: none"> <li>■ 유해화학물질을 취급하는 연구실에는 세척설비를 설치</li> </ul>			
					관련 근거	<ul style="list-style-type: none"> <li>■ 실험실 안전보건에 관한 기술지침 (KOSHA CODE G-82-2012)</li> </ul>			
분야	번호	관련 사진			사진설명/ 개선방안/ 관련근거				
화공	-	<div style="border: 1px solid black; padding: 10px; text-align: center;"> <p>유해인자 취급 및 관리대장 미작성</p> </div>			사진 설명	<ul style="list-style-type: none"> <li>■ 유해인자 취급 및 관리대장 미작성</li> </ul>			
					개선 방안	<ul style="list-style-type: none"> <li>■ 연구실의 위험기계, 시설물, 화학물질등 유해인자에 대한 취급 및 관리대장 작성 후 비치</li> </ul>			
					관련 근거	<ul style="list-style-type: none"> <li>■ 연구실 안전점검 및 정밀안전진단에 관한 지침 제 13조(유해인자별 취급 및 관리)</li> </ul>			
분야	번호	관련 사진			사진설명/ 개선방안/ 관련근거				
산업 위생	1

유해화학물질을 취급하는 연구실에는 세척설비를 설치하여야 함

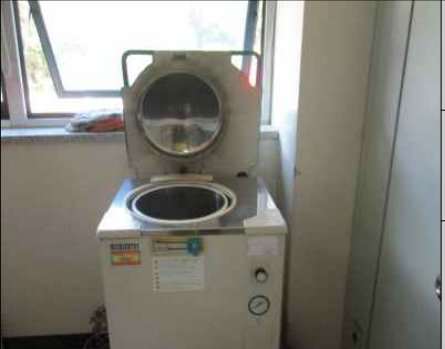
사진 설명	<ul style="list-style-type: none"> <li>■ 안전보건표지 미부착 (고온경고)</li> </ul>

개선 방안	<ul style="list-style-type: none"> <li>■ 연구실험실에는 색, 기호, 문자로서 해당 작업에 적합한 안전보건표지를 부착</li> </ul>			
					관련 근거	<ul style="list-style-type: none"> <li>■ 실험실 안전보건에 관한 기술지침 (KOSHA CODE G-82-2012)</li> </ul>

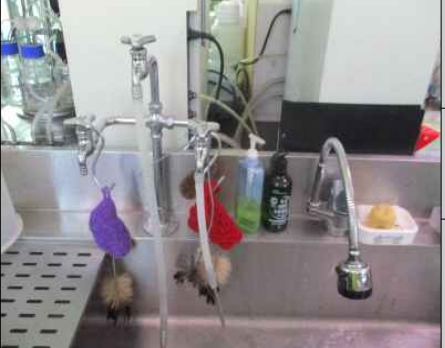
사진 설명	<ul style="list-style-type: none"> <li>■ 세안장치 미설치</li> </ul>				
					개선 방안	<ul style="list-style-type: none"> <li>■ 유해화학물질을 취급하는 연구실에는 세척설비를 설치</li> </ul>				
					관련 근거	<ul style="list-style-type: none"> <li>■ 실험실 안전보건에 관한 기술지침 (KOSHA CODE G-82-2012)</li> </ul>				
분야	번호	관련 사진			사진설명/ 개선방안/ 관련근거					
화공	-

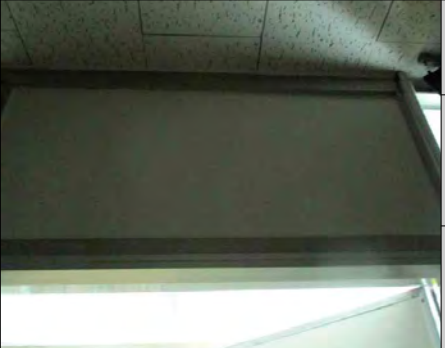
사진 설명	<ul style="list-style-type: none"> <li>■ 피난구유도등 미설치</li> </ul>				
					개선 방안	<ul style="list-style-type: none"> <li>■ 안전구획된 거실로 통하는 출입구, 옥내로부터 직접 지상으로 통하는 출입구 및 그 부속실의 출입구 등에 피난구유도등을 설치</li> </ul>

관련 근거	<ul style="list-style-type: none"> <li>■ 국가화재안전기준 NFSC 303 (유도등 및 유도표지의 화재안전기준)</li> </ul>				
분야	번호	관련 사진			사진설명/ 개선방안/ 관련근거					
산업 위생	1

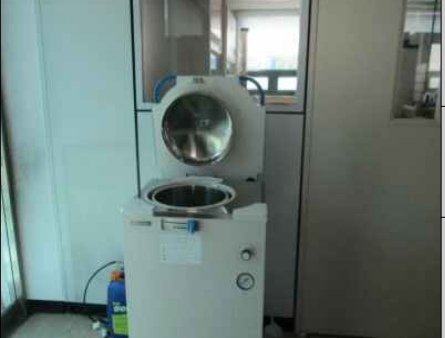
사진 설명	<ul style="list-style-type: none"> <li>■ 안전보건표지 미부착 (고온경고)</li> </ul>				
					개선 방안	<ul style="list-style-type: none"> <li>■ 연구실험실에는 색, 기호, 문자로서 해당 작업에 적합한 안전보건표지를 부착</li> </ul>				
					관련 근거	<ul style="list-style-type: none"> <li>■ 실험실 안전보건에 관한 기술지침 (KOSHA CODE G-82-2012)</li> </ul>

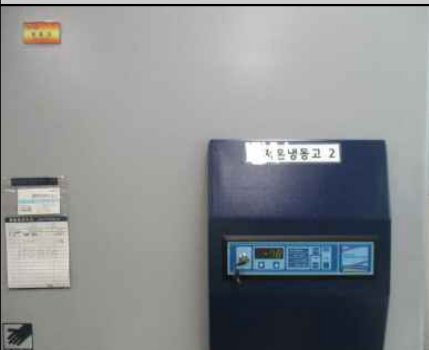
사진 설명	<ul style="list-style-type: none"> <li>■ 안전보건표지 미부착 (저온경고)</li> </ul>			
					개선 방안	<ul style="list-style-type: none"> <li>■ 연구실험실에는 색, 기호, 문자로서 해당 작업에 적합한 안전보건표지를 부착</li> </ul>			
					관련 근거	<ul style="list-style-type: none"> <li>■ 실험실 안전보건에 관한 기술지침 (KOSHA CODE G-82-2012)</li> </ul>
